# NOTAT OMRÅDESTABILITET HYTTETOMTER RANDØY

Prosjektnummer 22-068  
Oppdragsgiver Hans Lennart Jensen  
Utført av Lise Løw Løhre  
Kontrollert av Mari Thu Randulff

| Dato | 20.06.2022 |

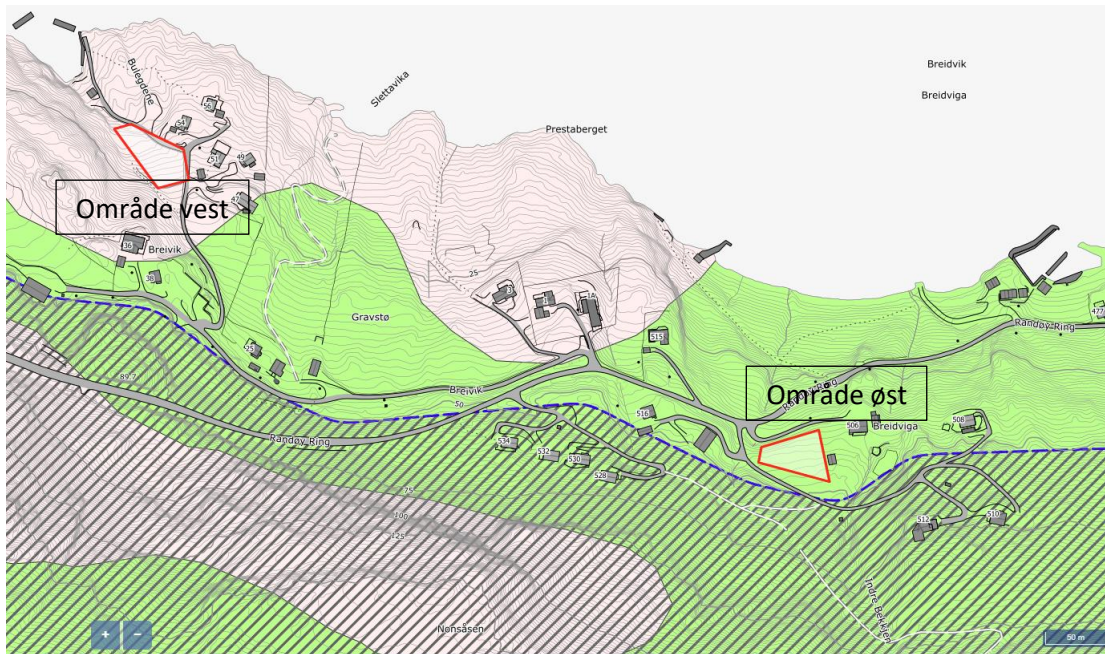
Løsmassekart fra NGU viser at reguleringsområdet i vest ligger i et område som er kartlagt som bart fjell eller stedvis tynt løsmassedekke. Området i øst ligger i et område kartlagt som moreneavsetning (Figur 5). Begge områdene ligger under kartlagt marin grense, som her står på ca. kote +50.

Figur 5. Løsmassekart fra NGU hvor de vurderte områdene markert med røde omriss. Området i vest er kartlagt som bart fjell eller tynt løsmassedekke over fjell. Området i øst er kartlagt som morenemateriale. Begge områdene ligger under marin grense (blå stiplet linje).

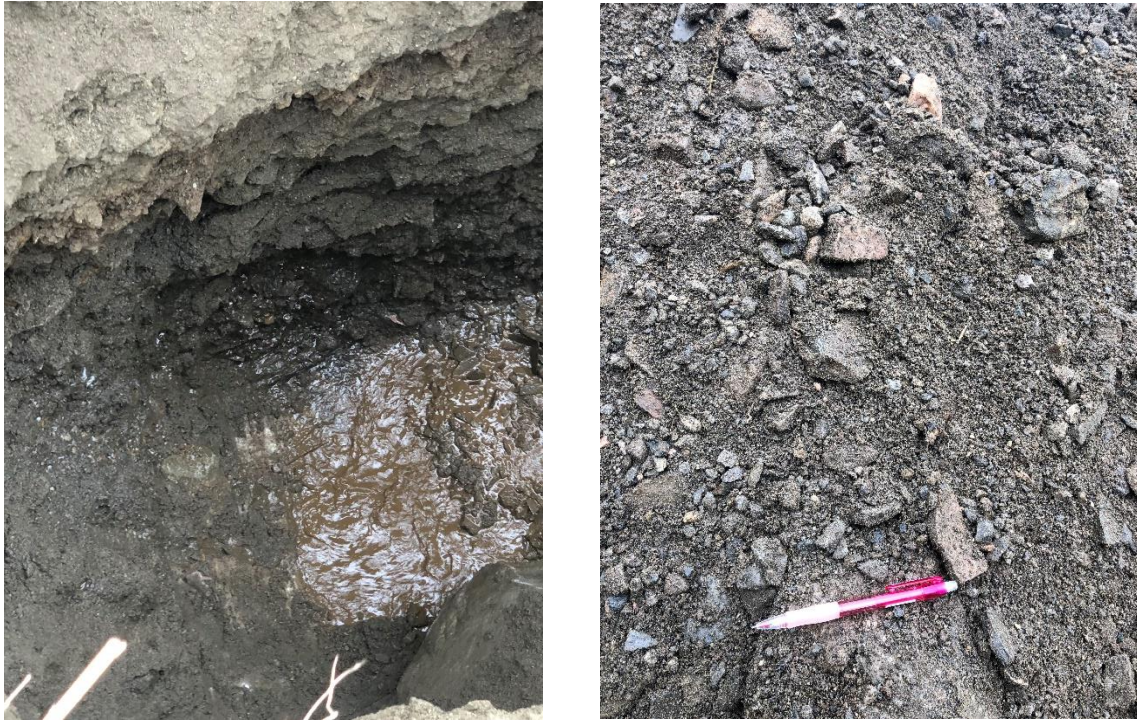
Det ble den 03.06.22 utført en prøvegraving i to punkt med gravemaskin på planområdet B6, som vist på graveplan G1 i vedlegg 1. Undersøkelsene viste at løsmassene på området besto av et topplag med matjord på ca. 0,5 meter over masser av sandig grusig materiale med enkelte større stein og blokk (typiske morenemasser). Løsmassene ble noe grovere med dybden og like før gravestopp på dybde 4,5 m ble det påtruffet skifrig stein helt inn mot antatt fjell. Det ble også gravd løs skifrig stein fra berget. Da berg i dagen i nærheten ble observert å være fyllitt og dette bergets bratthet stemte godt overens med dybden til gravestopp, er dette en indikasjon på at det var fjell og ikke en blokk som ble påtruffet. Grunnvann ble påtruffet på dybde 3,5 m under terreng.

Figur 6: Gravepunkt 1. Masser av sandig, grusig materiale med enkelte stein. Grunnvannstand på ca. dybde 3,5 m under terreng.

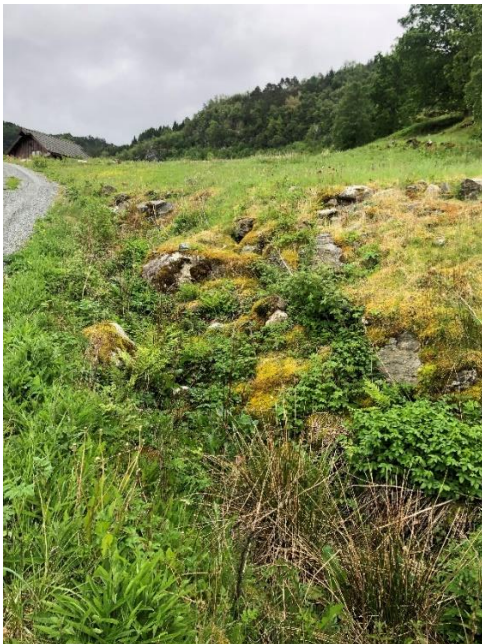
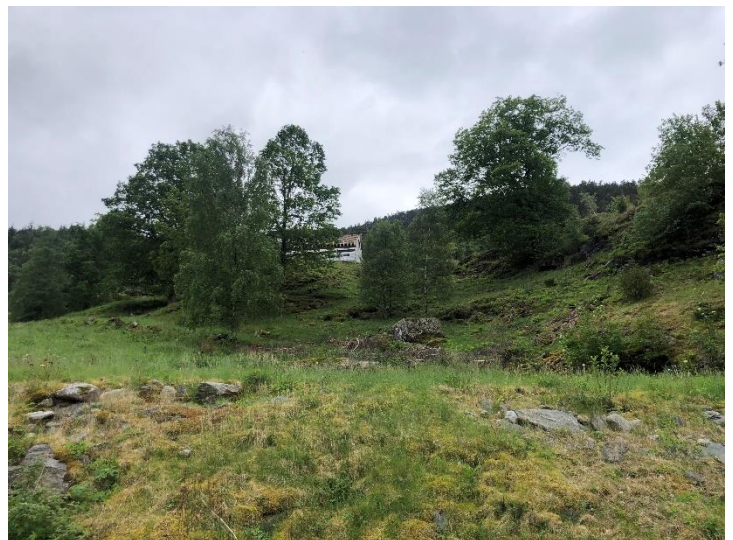
Det ble den 03.06.22 foretatt en befaring av geotekniker på områdene T13 og T14. Det ble observert berg i dagen nært/grensende til planområdene både vest, sør og nord. Hoveddelen av område T13 ligger på et platå, som basert på observasjoner langs grøften ved adkomstveien og inne på selve området, antas å være utarbeidet av grove fyllmasser / blokk for muligens å jevne ut dyrking/beitearealet.

Figur 7: Blokk og stein langs randen av T13 (sett fra vest mot øst) og terrenget inne på T13-området (sett fra nord mot sør).

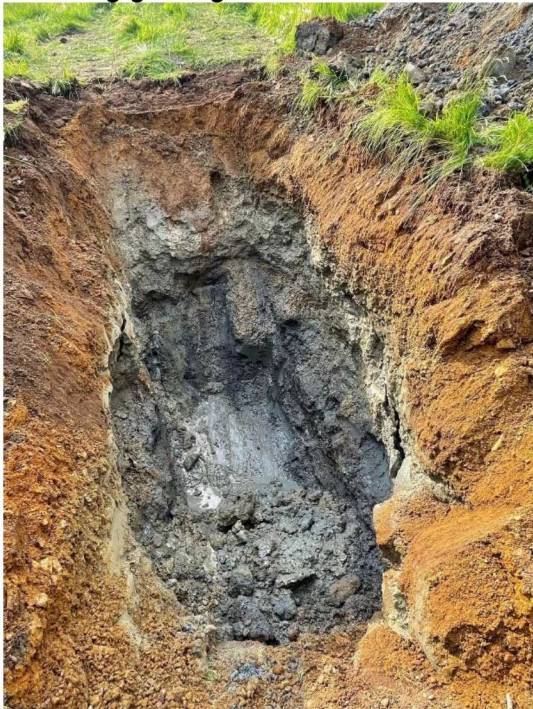
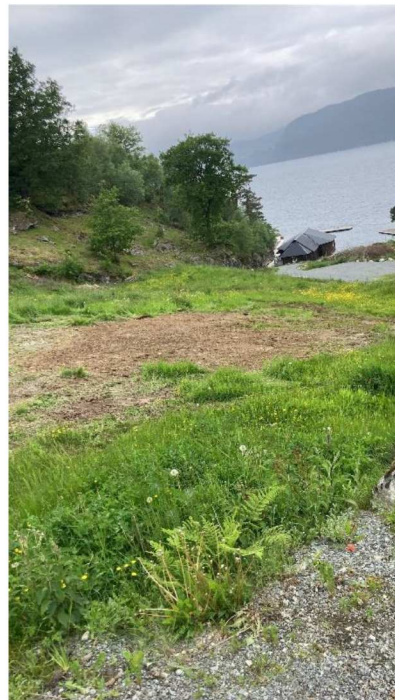
Undersøkelsene viste et øvre matjordlag ned til ca. 0,5 m under terreng. Videre ble det påtruffet relativt faste masser av antatt silt med innhold av sand og grus ned til ca dybde 1,5 m under terreng. Fra dybde 1,5 m og ned til fjell på ca. dybde 3,5 m under terreng ble det påtruffet faste masser med et høyere finstoffinnhold, antatt leire, med innhold av grus og stein. Massene viste ingen tegn til å bli flytende ved omrøring/graving.

Figur 8: Gravepunkt 3 i Breivik. Matjord over faste masser med høyt finstoffinnhold.

Det er også utført en prøvegraving på området i vest. Her ble det under matjord og sandholdig materiale påvist et beskjedent lag med antatt fast leire mot berget. Leira viste ingen tegn til sprøbruddoppførsel. For området ellers er det mye berg i dagen eller kun tynne lag løsmasser over berg. Det vurderes på bakgrunn av dette at områdestabiliteten er ivaretatt.

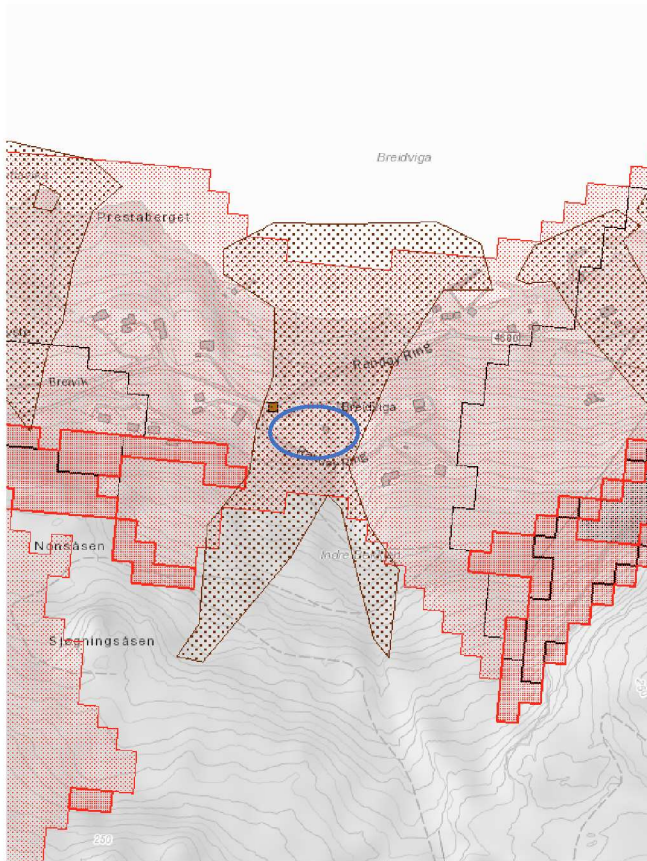
Et historisk jordskred fra 1771 (Figur 9) ligger i umiddelbar nærhet til tiltaket i det østre området. Det er ukjent hva som forårsaket skredet. Skred AS har konkludert med at jord- og flomskred er dimensjonerende skredtype for planområdet i vest, og faresonen dekker deler av reguleringsområdet. Det er utført prøvegraving ned til antatt fjell. Det ble da påvist morenemasser i grunnen uten sprø bruddoppførsel. Da det ikke er påvist sprøbruddmateriale under prøvegravingene og det er relativt grunt til fjell med flere bergblotninger i dagen rundt tiltaket, vurderes det at det aktuelle området ikke vil berøres av et eventuelt områdeskred.

Figur 9: Aktsomhetskart fra NVE for det østre byggeområdet. Reguleringsområdet (blå sirkel) ligger innenfor aktsomhetsområde for snøskred, jord- og flomskred.
