# Visuell kartlegging av naturmangfold Sigmundstadneset

Rapportnr.: 2022-4050, Rev. 0

| Prosjektnavn: | Visuell kartlegging naturmangfold ROV - Sigmundstadneset | DNV AS Energy Systems<br>Tel: [+47 924 83 081] |
| Rapporttittel: | Visuell kartlegging Sigmundstadneset | Veritasveien 25 |

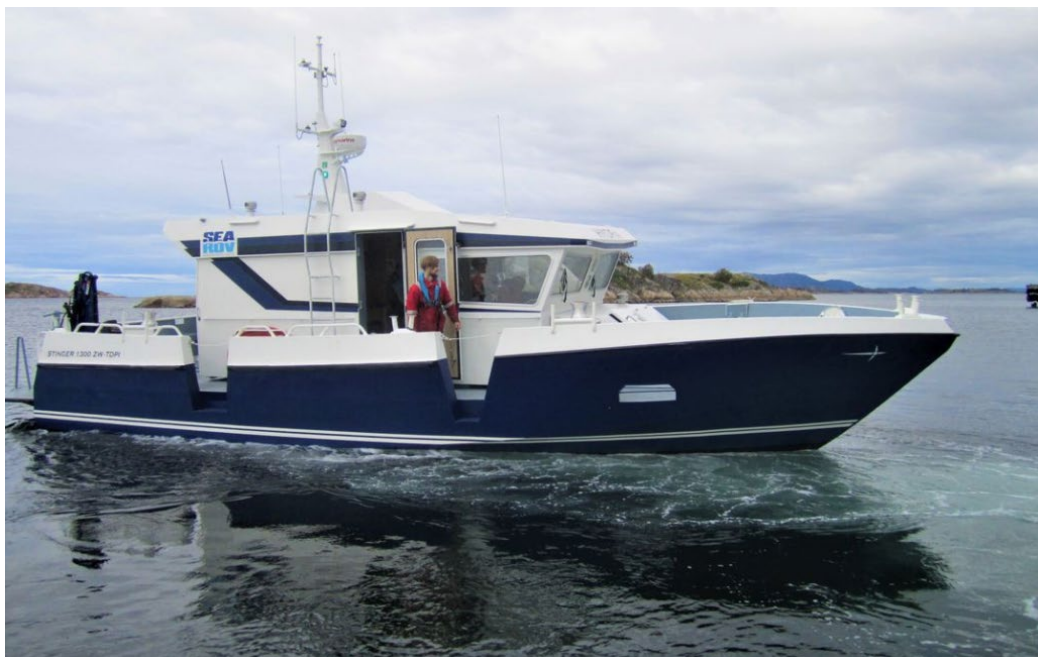
**Figur 2.1.** Fartøy brukt under undersøkelsen, SEAROV's Hydra 250 (Kåre Holthe og sønner AS)

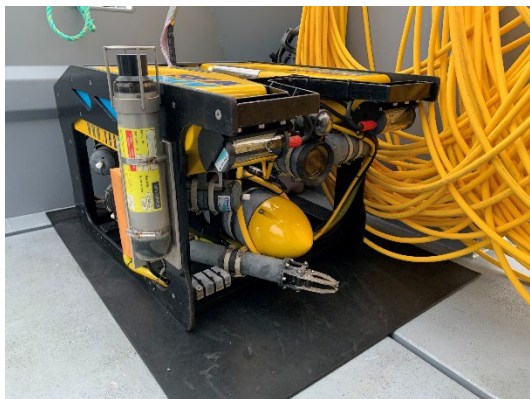
**Figur 4.2** ROV brukt under toktet, Argus Mini

For visuell kartlegging av bunnforholdene ved det planlagte anlegget, ble SEAROV sin ROV benyttet (Figur 4.2 og 4.3). ROV var av type Argus Mini. Navigasjonssystem benyttet var OLEX. ROV var utstyrt med HD videokamera. I tillegg til en fremoverrettet sonar. En transponder som kommuniserte med båtens transducer system var montert på ROV. Dette sikret en posisjonsnøyaktighet på  $<3 \text{ m} \pm 5 \%$ . Oppsett og registrering av posisjonsdata ble utført av SEAROV og lagret i en navigasjonslogg. Opplegget fungerte godt til denne type undersøkelser.

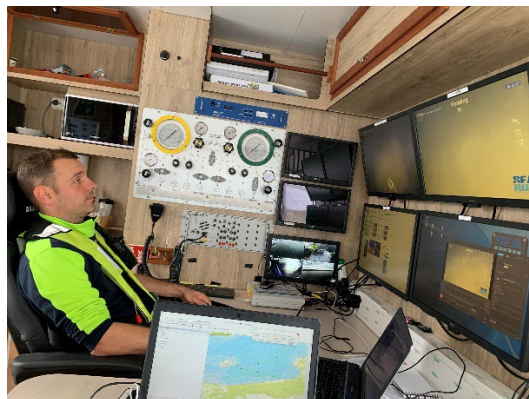
**Figur 4.3** Oppsett i ROV-container, med en pilot og en logger

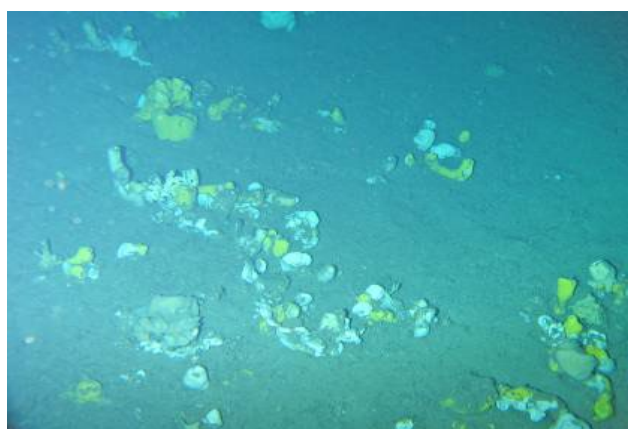
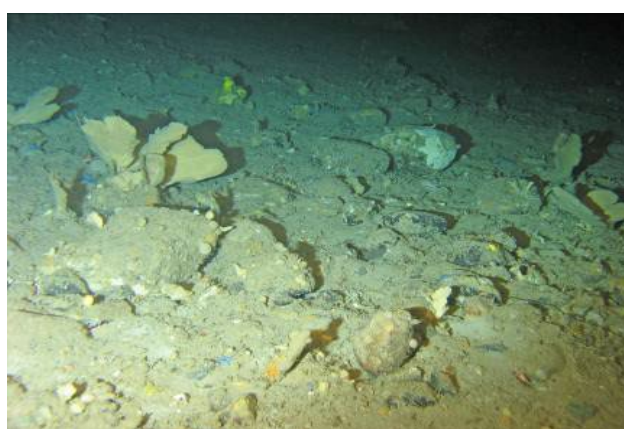
**Figur 4.4.** Hovedkategorisering av svamptilfunn under visuelle undersøkelser.

**Bløtbunnssvamp**

**Hardbunnssvamp**

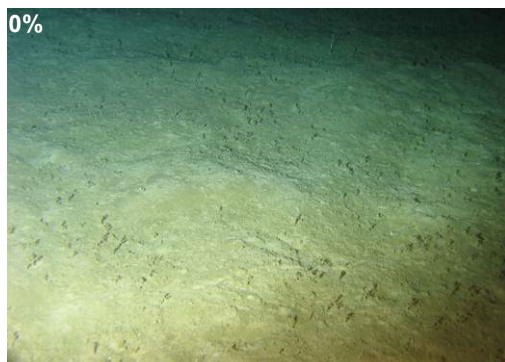
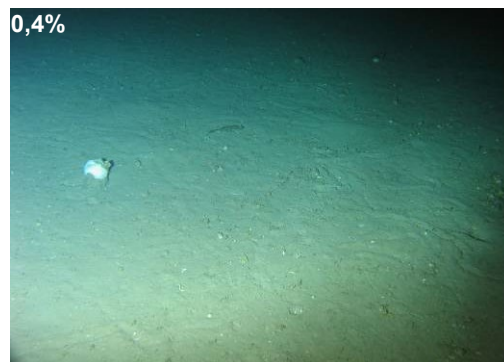
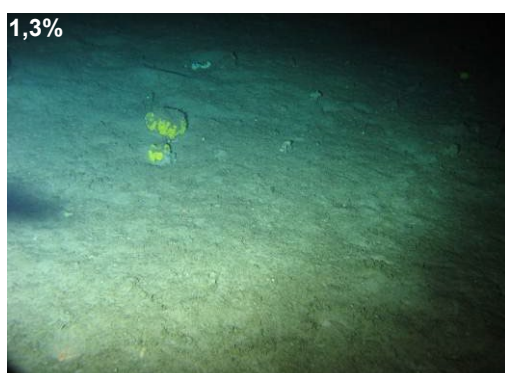
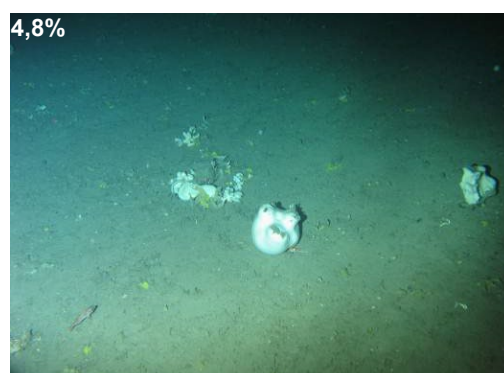
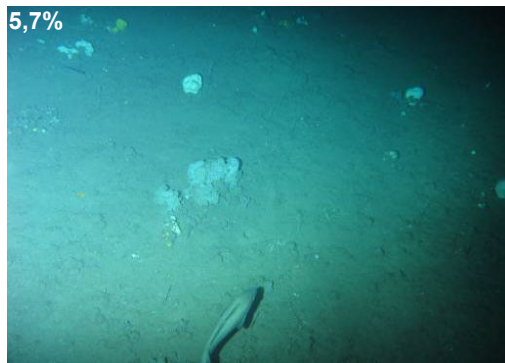
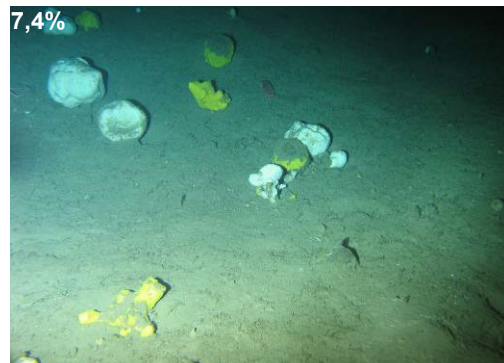
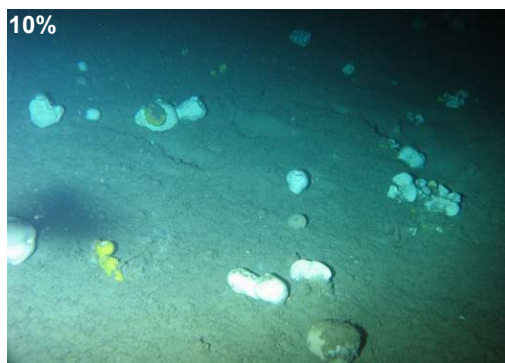
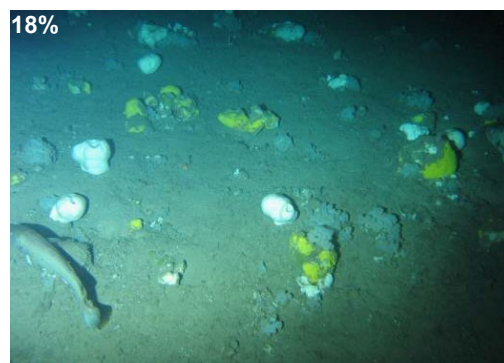
**Figur 4.5. Eksempelbilder på de ulike tetthetskategoriene med dekningsgrad (%)**

**Få / ingen / enkelt  
individ (<~1%  
dekningsgrad)**

**Spredt (~1- 5%  
dekningsgrad)**

**Vanlig (~5-10%  
dekningsgrad)**

**Høy >~10%  
dekningsgrad)**

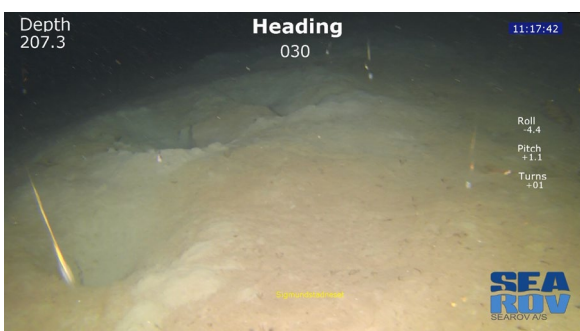
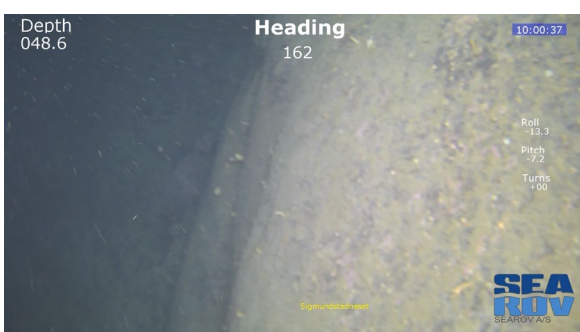
**Figur 3** Dominerende bunnforhold på lokasjonen. Øverst til venstre: mudder/sand. Øverst til høyre: mudder/sand. Nederst til venstre: grunnfjell. Nederst til høyre: vertikalt grunnfjell.

Havbunnen ved lokasjonen varierte mellom hardere bunntyper som berg (fjellvegg), pukk og grus langs land til sand og mudder iblandet steinblokker lenger ut og bløt mudderbunn på de dypeste deler, >100 meters dyp. Se Figur for utbredelse av ulike typer sediment. Over halvparten av kartleggingsruten bestod av bløtere sediment som klassifisert som «mudder/sand». Relative mengder i kartleggingsrute av de ulike sediment typer er presentert i Tabell . Eksempelbilder er vist i 5.3. Det ble registrert en del skrot i form av taurester samt spøkelsesteiner.

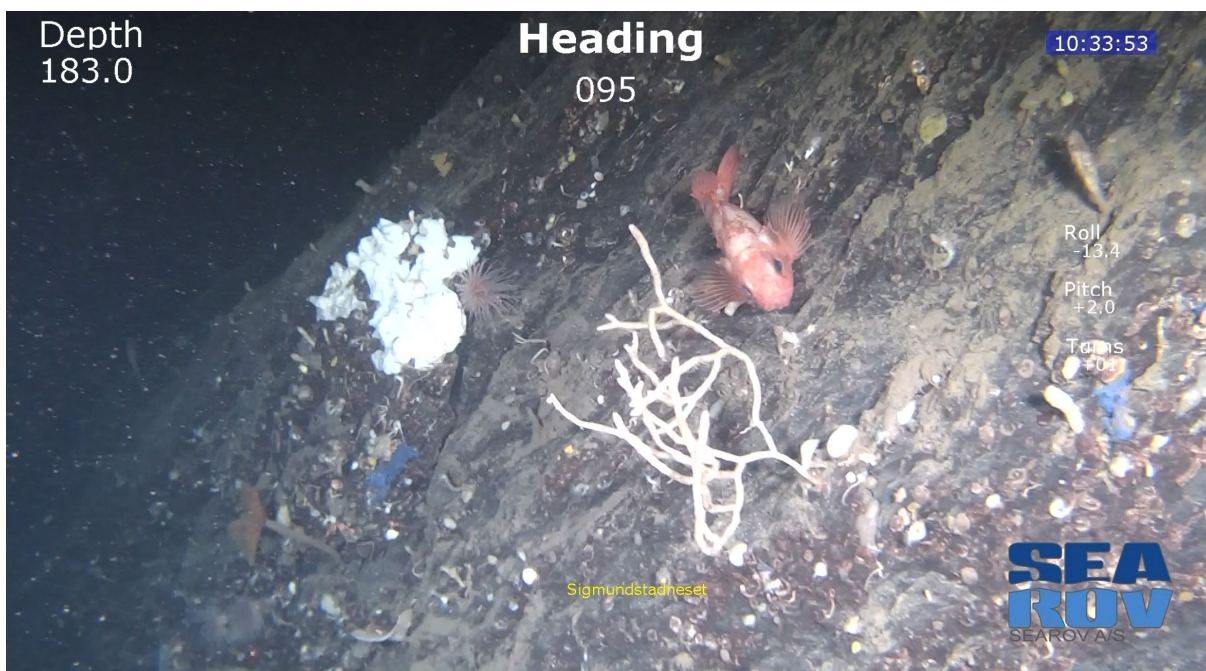
**Figur 5.6** Fjellvegg med hardbunnssvamp (*Antho dichotoma*) og uer (*Sebastes* spp.)

Svampdyr var tilstedeværende, først og fremst tilknyttet områder som hadde innslag av hardere substrat. Grunnet de lave mengdene og artssammensetting er de ikke klassifisert som vernet habitat.
